ООО ПКБ «ГеоспецпроектЪ»

05.06.14 № 119 /фкб-03

Обращаем Ваше внимание, на то, что в ходе авторского надзора в соответствии с договором № 1/10-12 от 15.10.2012, при производстве СМР на объекте: «Строительство многофункционального торгового центра» по адресу: г. Москва, ЗАО, р-н Тропарево-Никулино, пересечение пр-та Вернадского и ул. Покрышкина», происходят грубые нарушения строительных норм и правил, а именно:

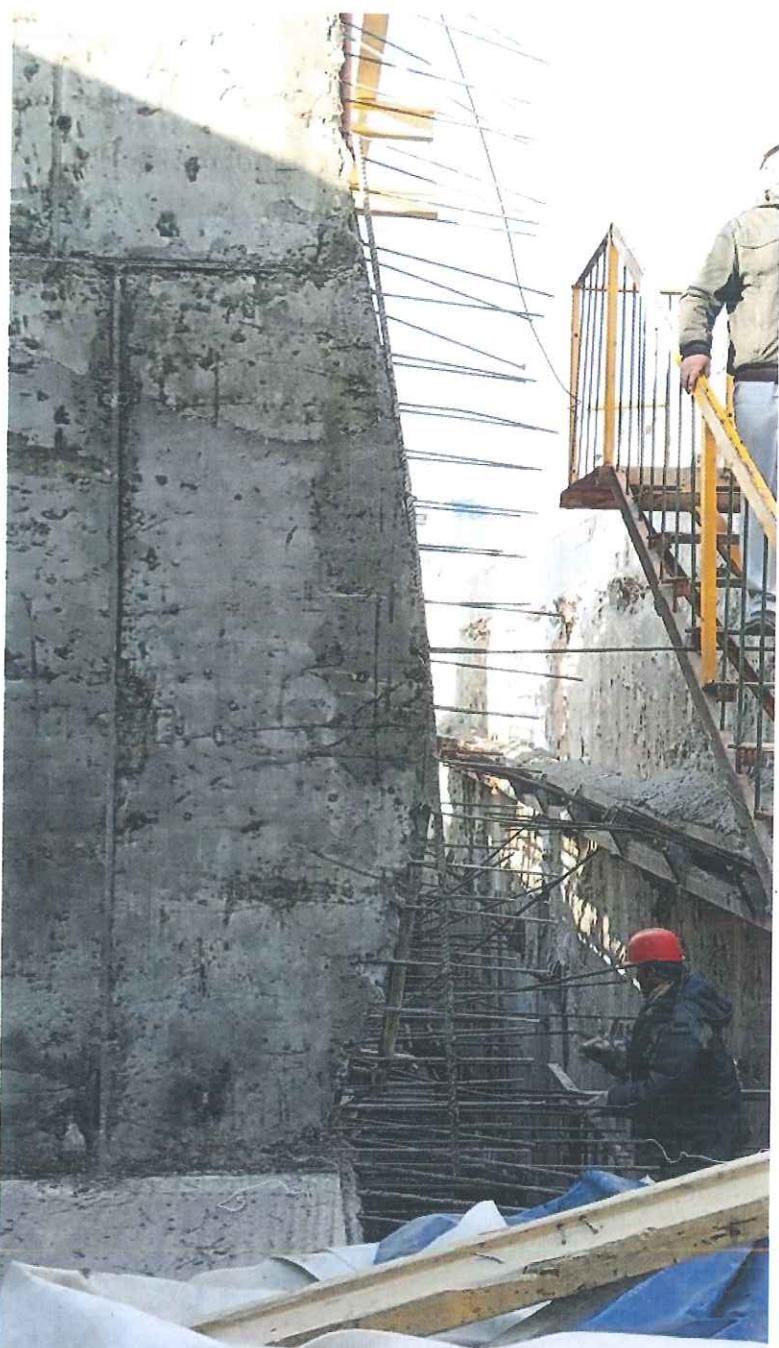
- выполненные плиты перекрытий имеют значительные прогибы из-за неточно выставленной опалубки.
- при бетонировании стен, выдавливается торец опалубки что приводит к образованию параболического торца, что является нарушением.

Фото 1. Выдавливание торца стены из-за ошибки в установке опалубки

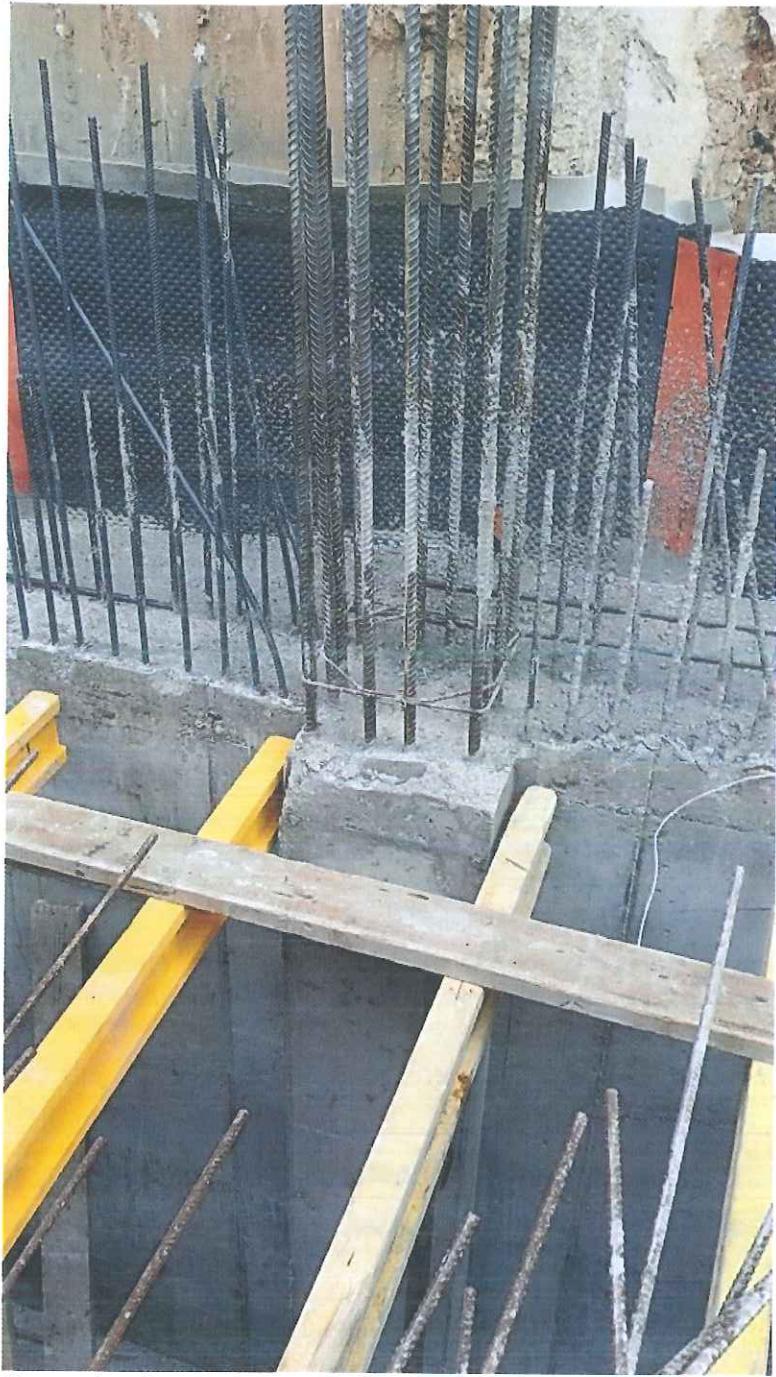
- нарушение защитных слоев бетона, в некоторых местах, для нижней арматуры он полностью отсутствует, а для верхней достигает 70-130мм.

Фото 2. Огромный защитный слой бетона. Снижена рабочая высота сечения в колонне.

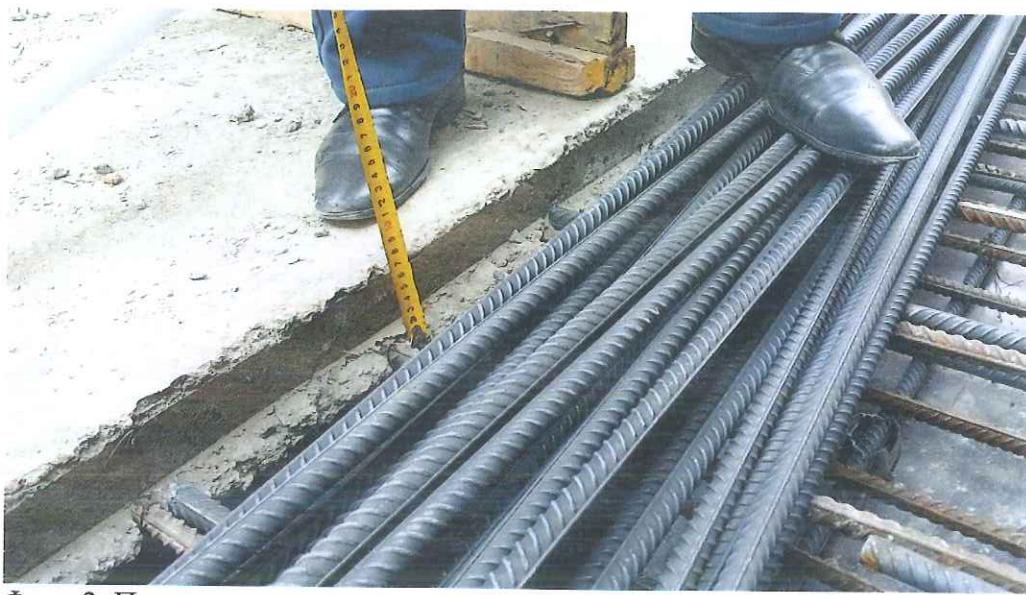
Фото 3. Превышение защитного слоя бетона в плите перекрытия.

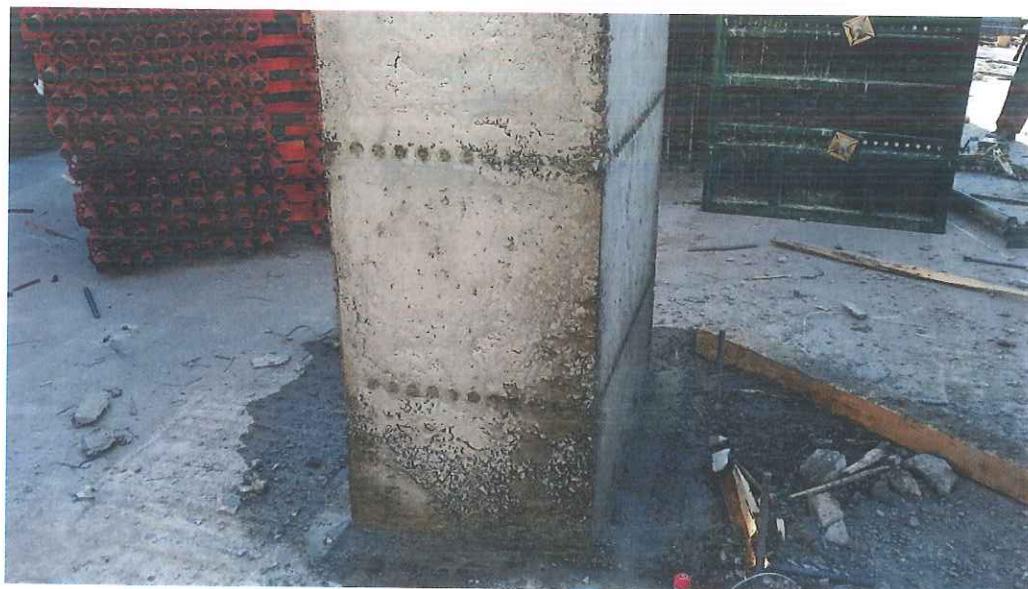
Фото 4. Уход цементного молока

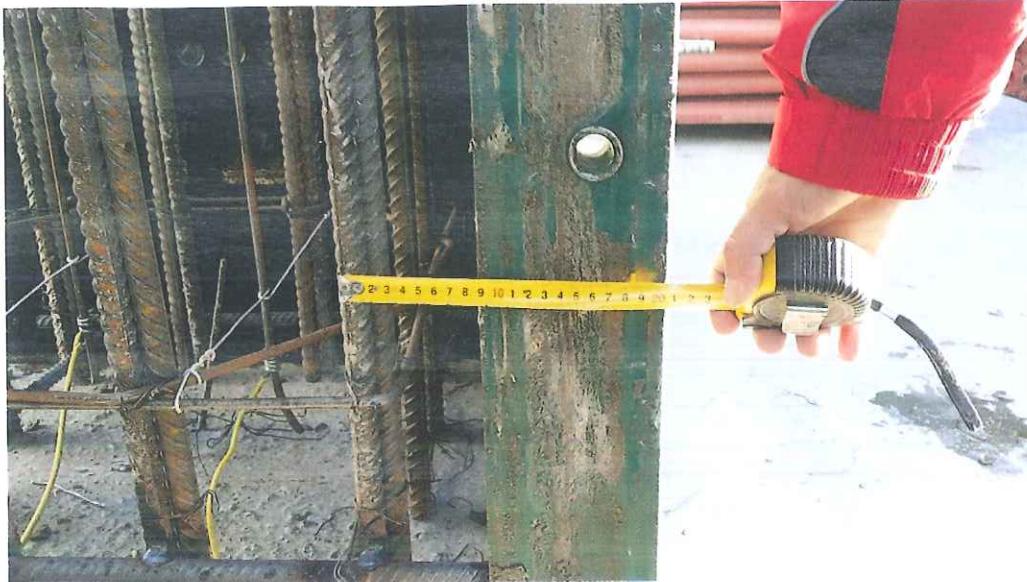
Фото 5. Защитный слой по проекту 50мм. По факту 90мм.

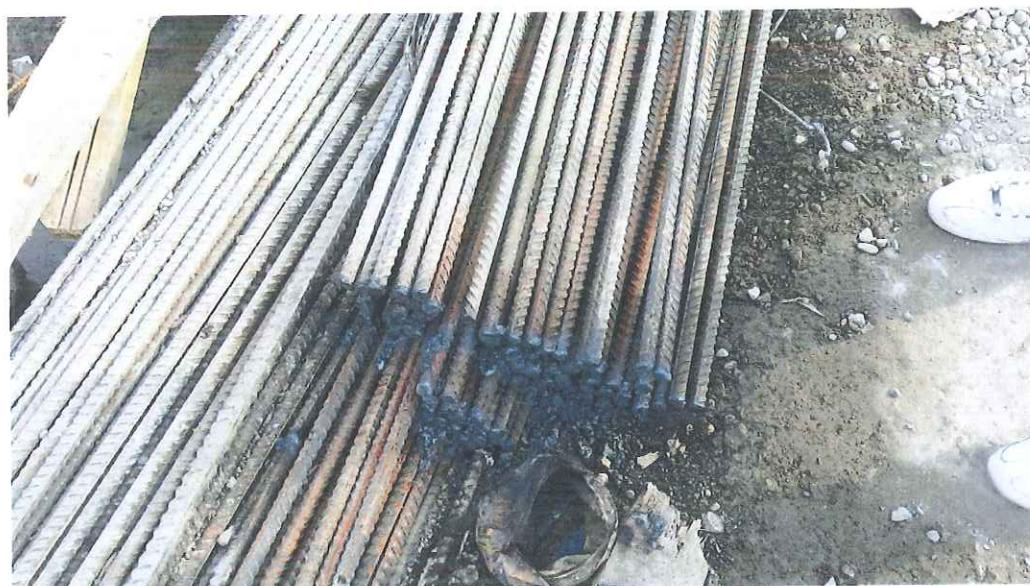
- вся арматура режется газом, тепловое воздействие на арматуру снижает ее прочностные свойства.

Фото 6. Резка арматуры газом

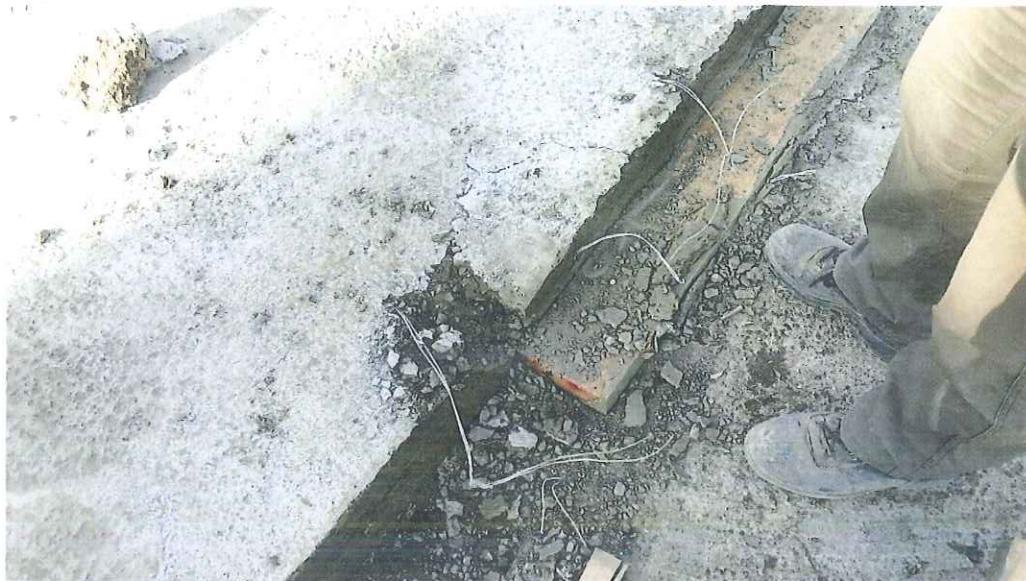
- бетон поставляемый на стройку сомнительного качества, после выдерживания в течении 2-х недель, торцы на конструкциях откалываются и крошатся.

Фото 7. Бетон крошится и отваливается. Прошло 2 недели с момента заливки.

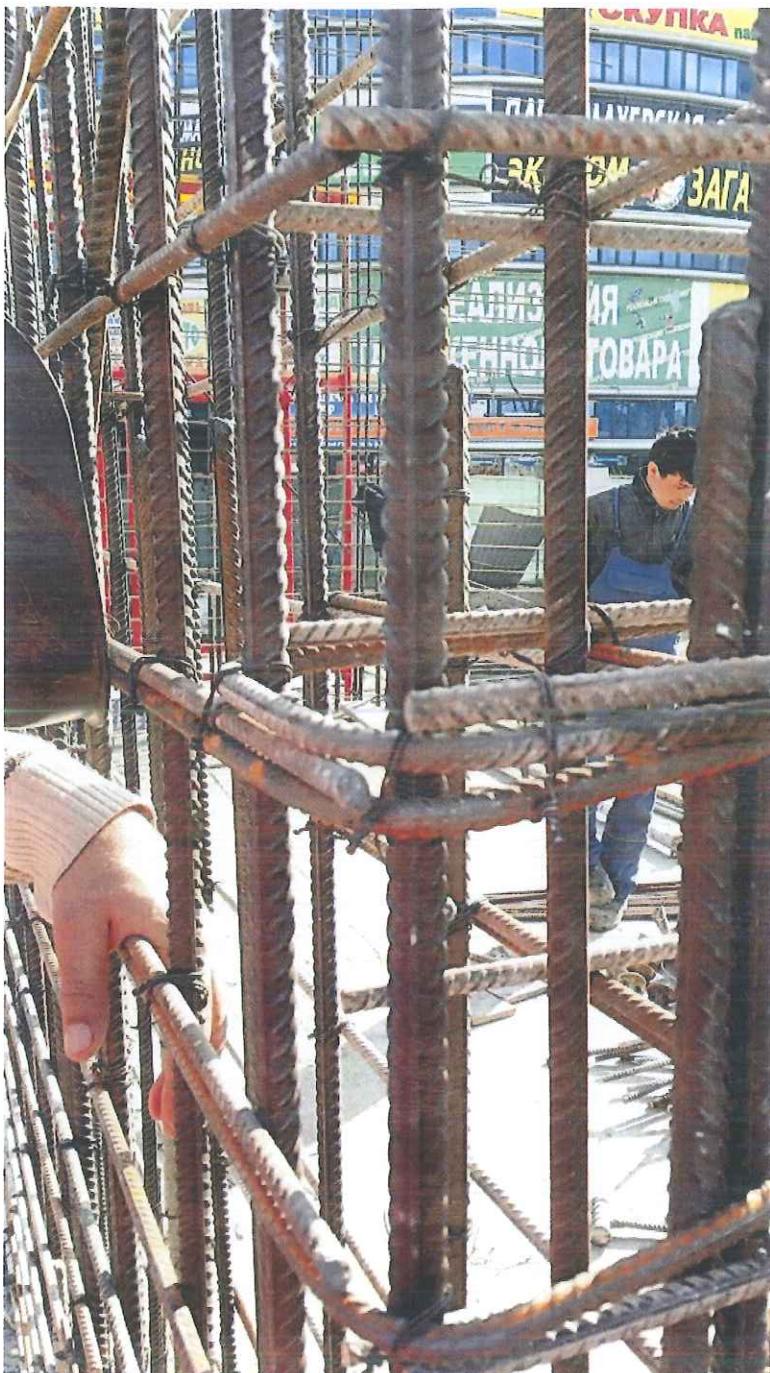
- при армировании в стенах было замечено что в стены устанавливается арматура не по проекту, а та которая была на стройке в этом момент, соответственно меньшего диаметра.

Фото 8. В стены установлена вертикальная арматура не по проекту. Вместо диаметра 12, установлена арматура диаметром 10. Прораб объяснил это тем что на стройке не было 12-й арматуры, поэтому поставили 10-ю.

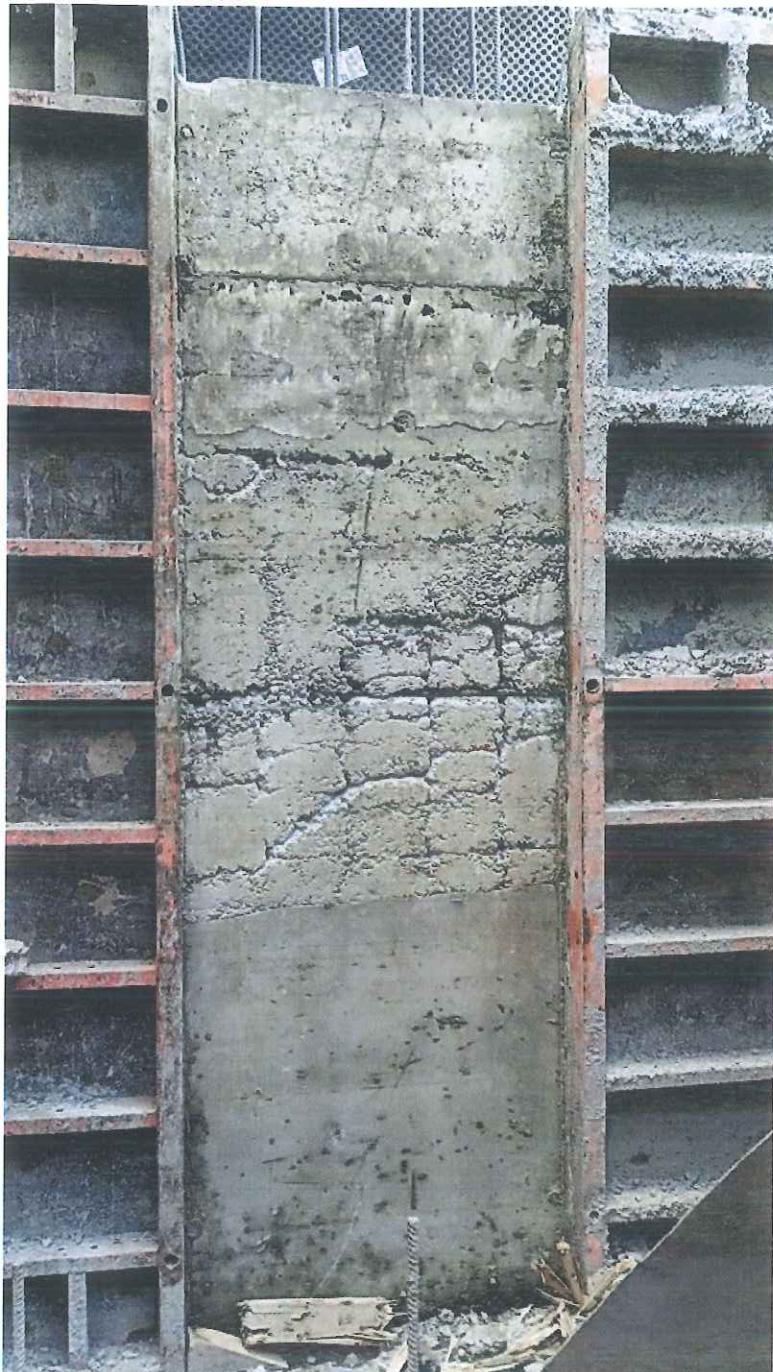
Фото 9. Стена на отм. -15.750. Судя по фото заливали примерно за 3-4 раза. Было предписание к демонтажу. Предписание было проигнорировано.

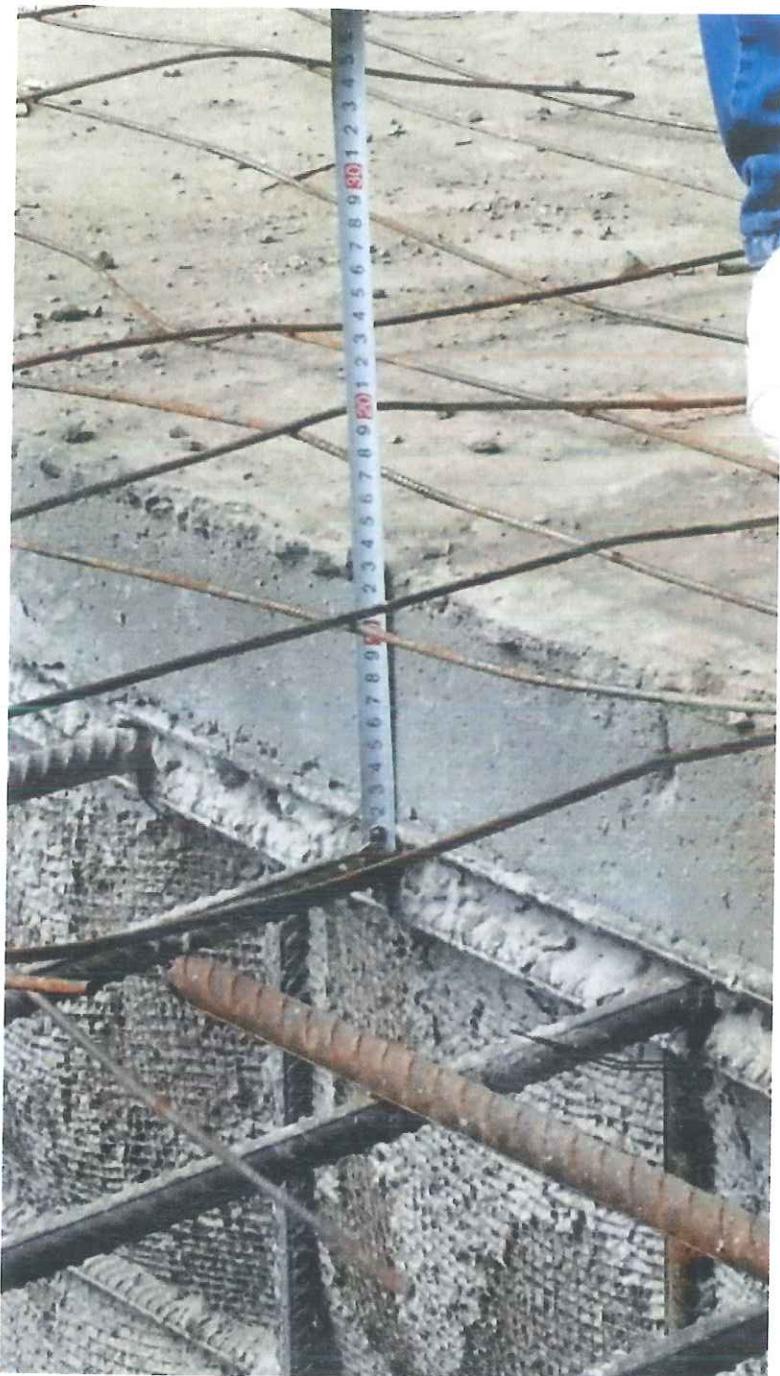
Фото 10. Западный слой бетона для верхней арматуры в фундаментной плите. По проекту 30мм, по факту 130мм.

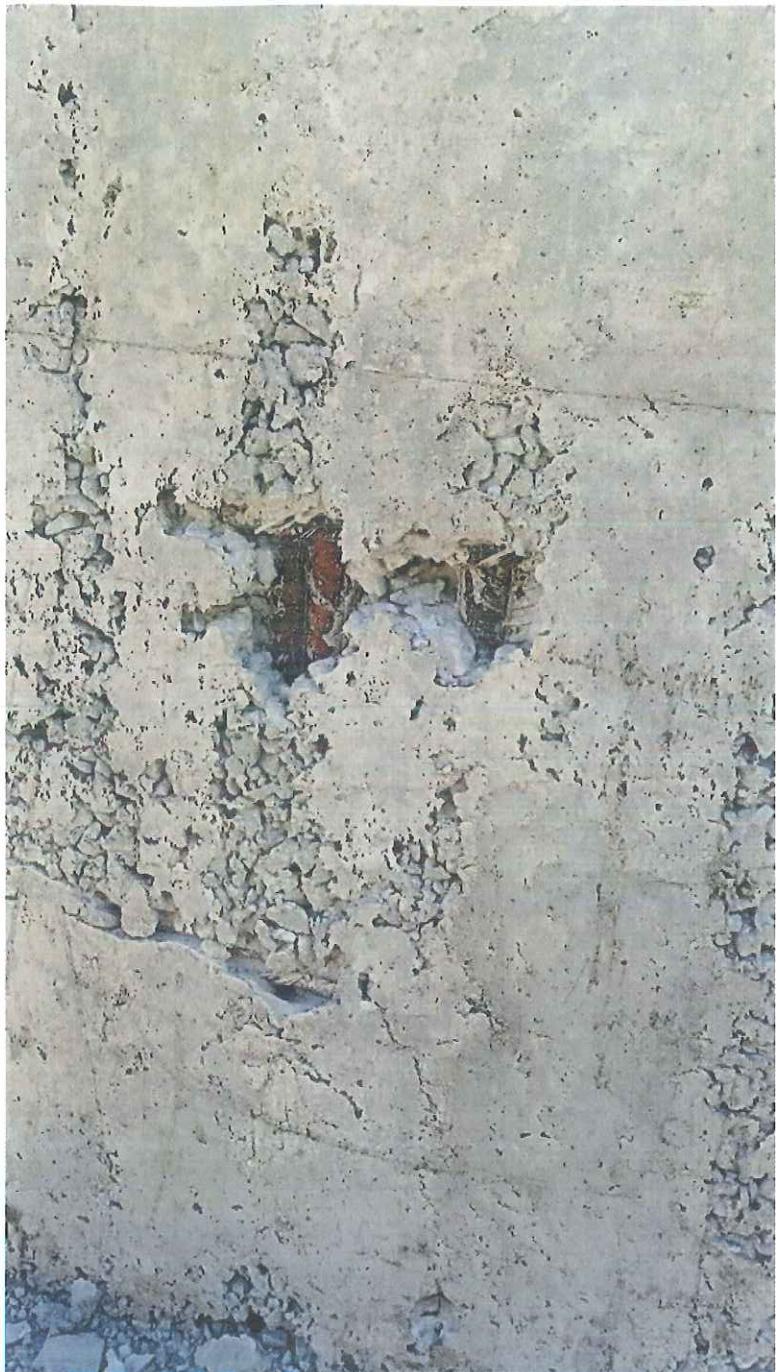
Фото 11. Непробетонированный участок стены

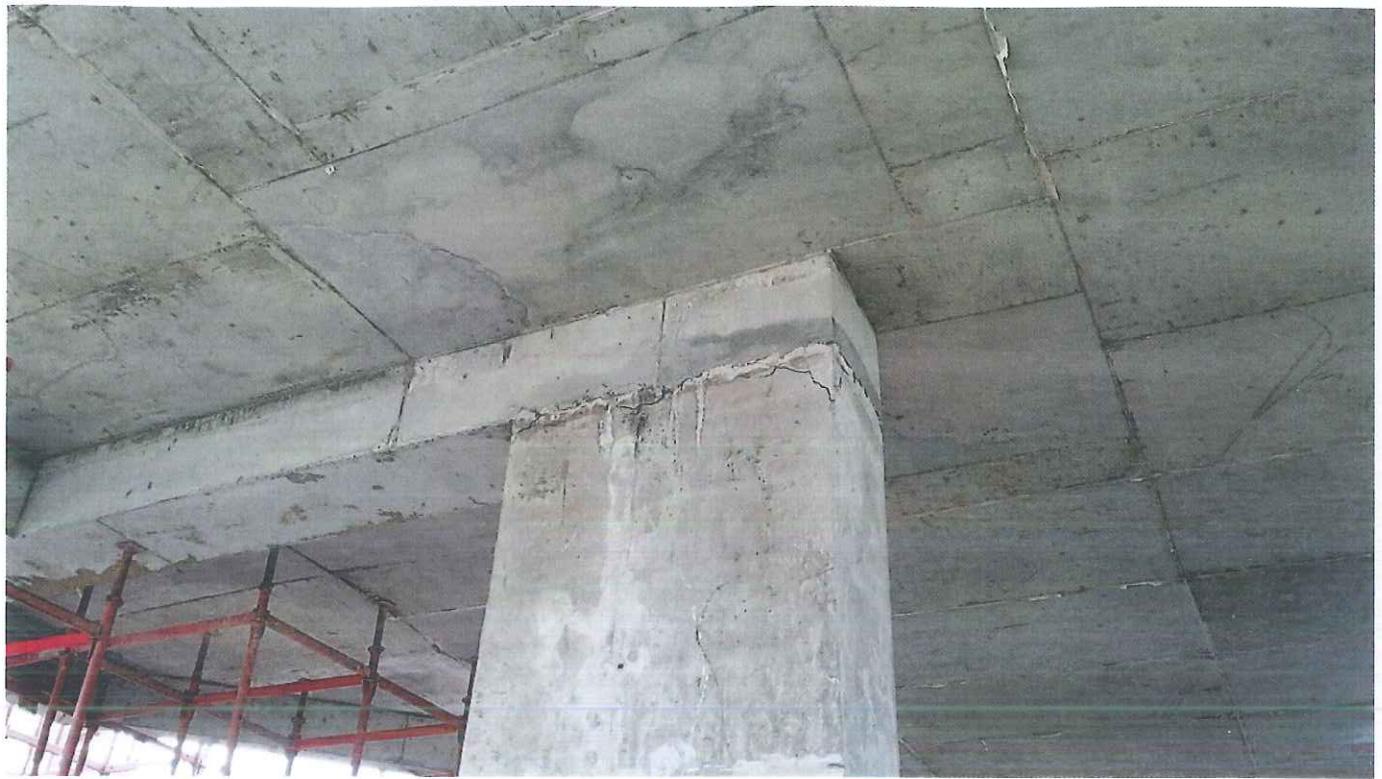
Фото 12. Трещина на контакте пилона и консольной балки. Отм. +10.800

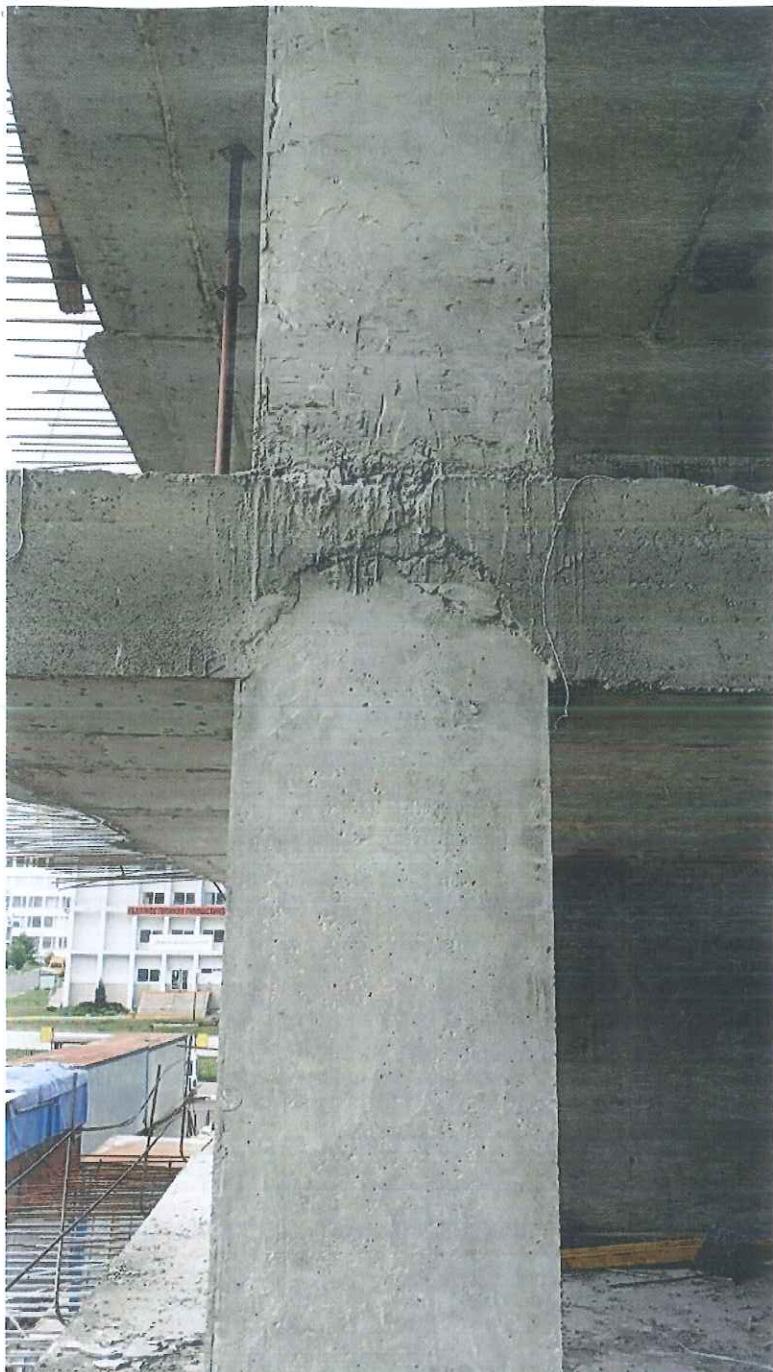
Фото 13. Антресольный этаж между плитам на отм. +5.400 и 10.800. Капитель прилеплена сбоку. Непонятно что будет удерживать эту плиту что бы она не упала.

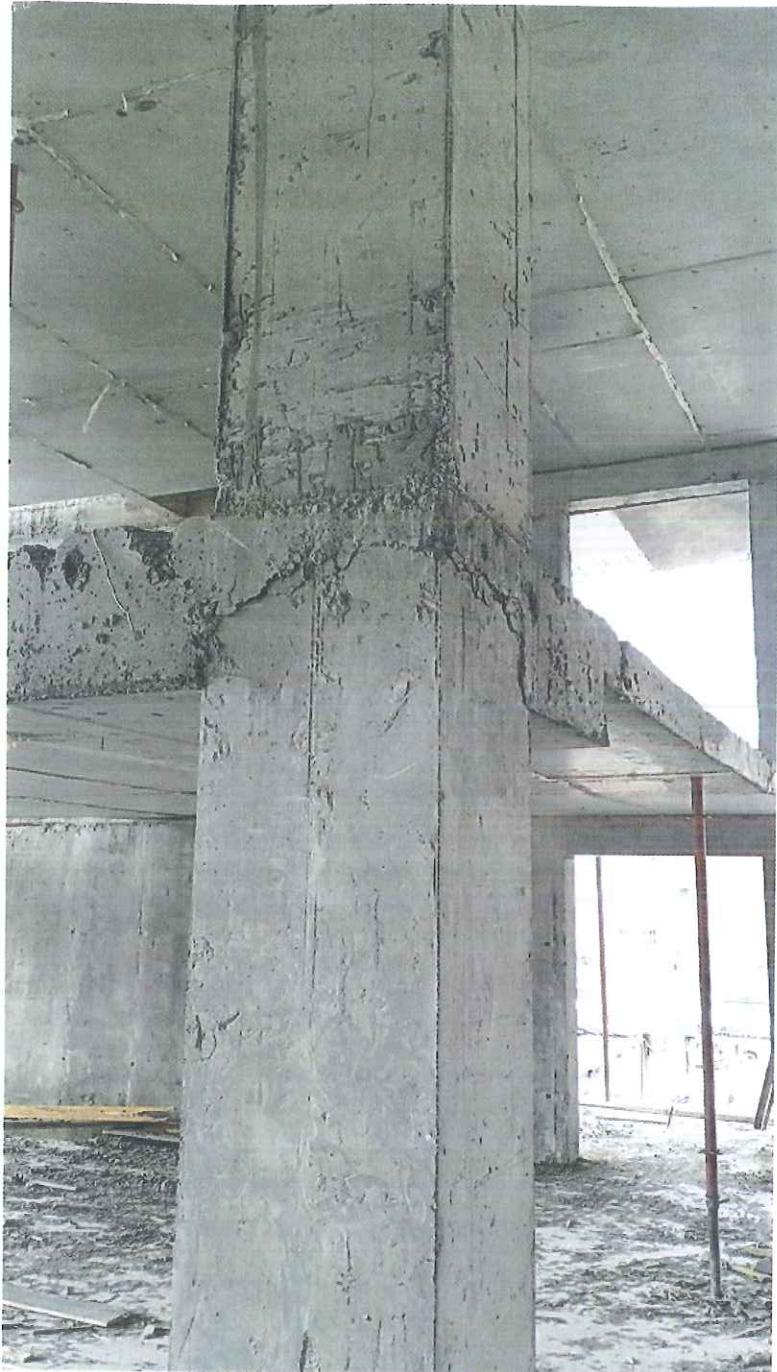
ФОТО 14. Так же плита как на фото 13. Вид с боку.

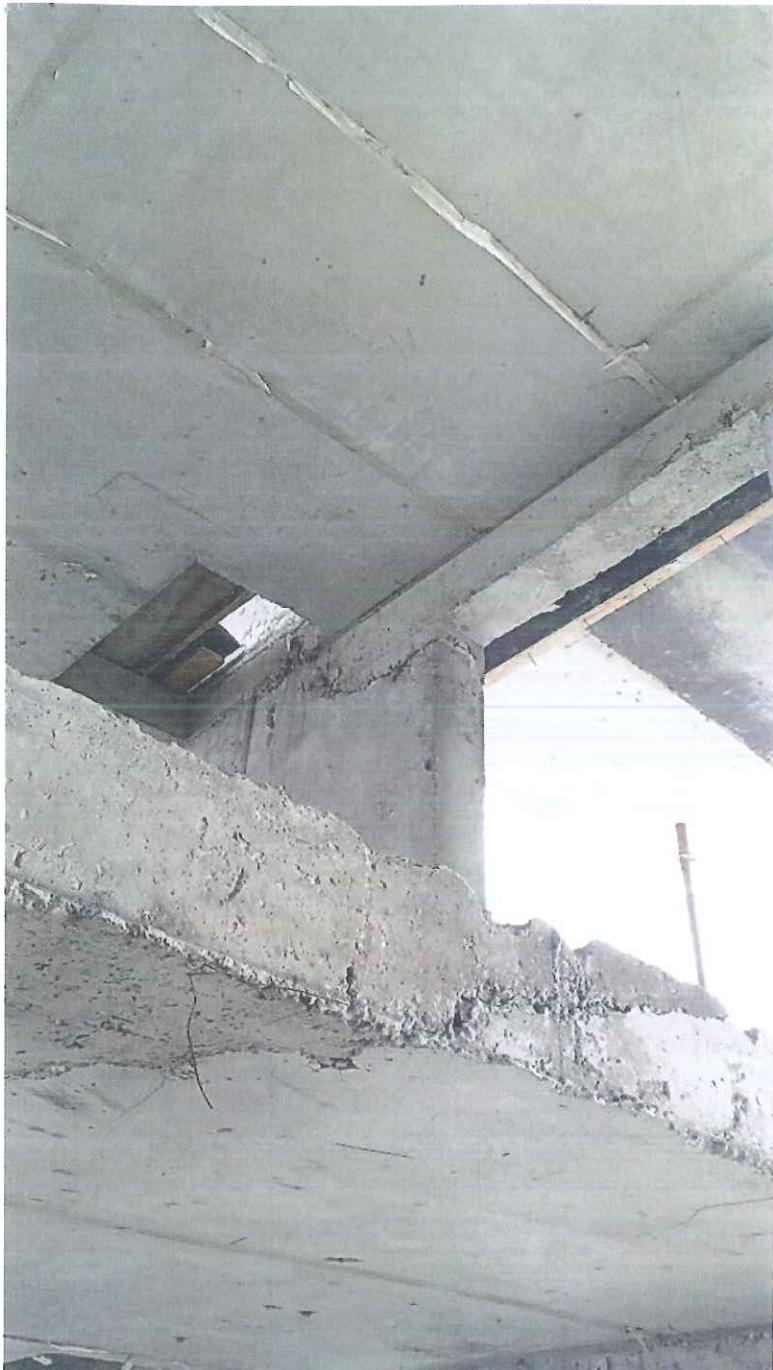
Фото 15. На фото явно виден дефект бетонирования антресольной плиты. Рабочий шов не вертикальный. Шов по длине не параллелен. Бетон разного цвета. Наверху виден дефект бетонирования стыка стены и перемычки.

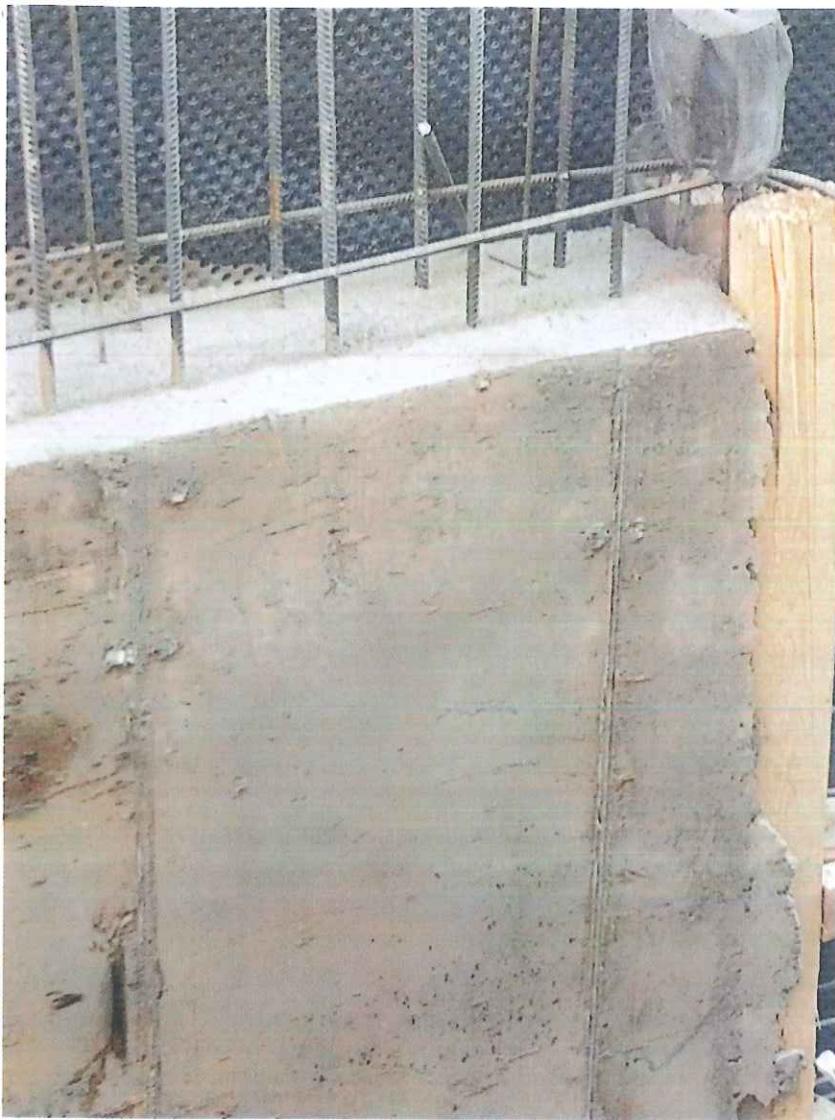
Фото 16. Защитный слой бетона в стенах.

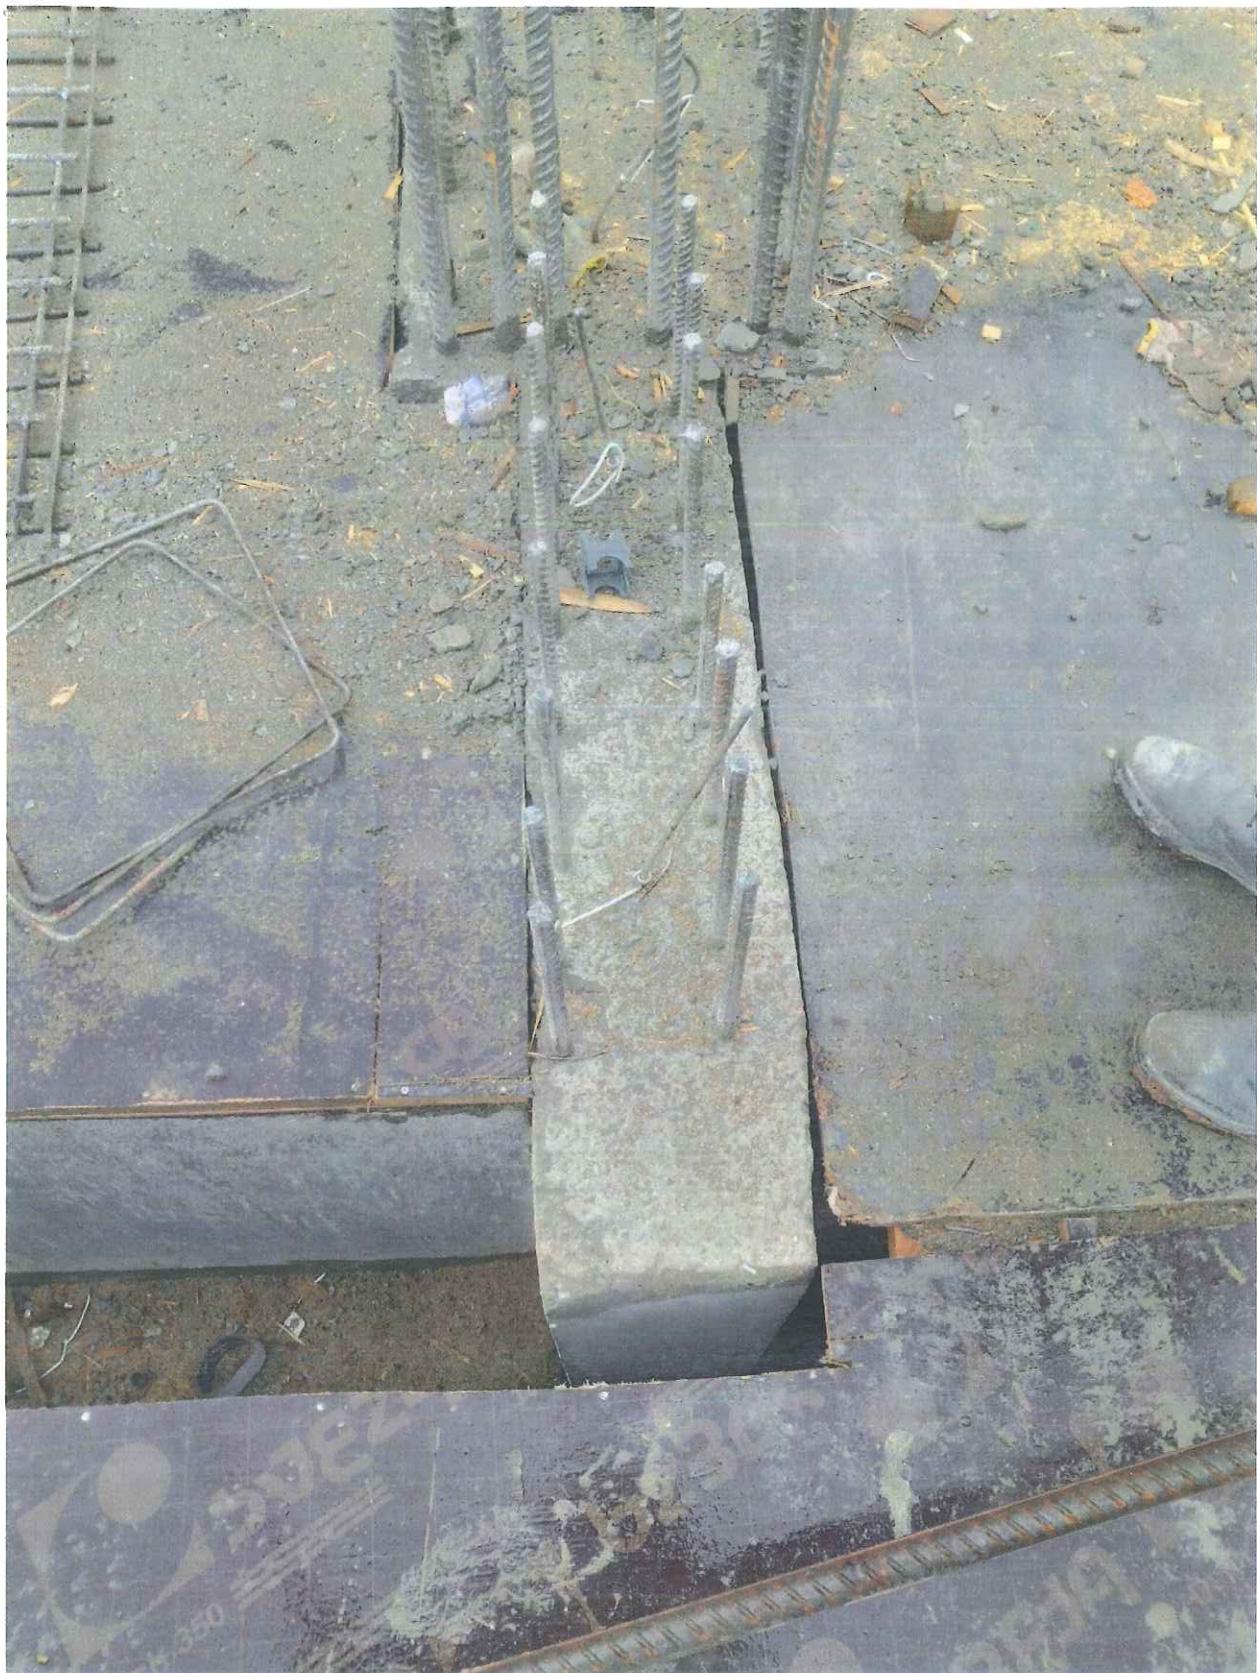
Фото 17. Защитный слой в пилонах.

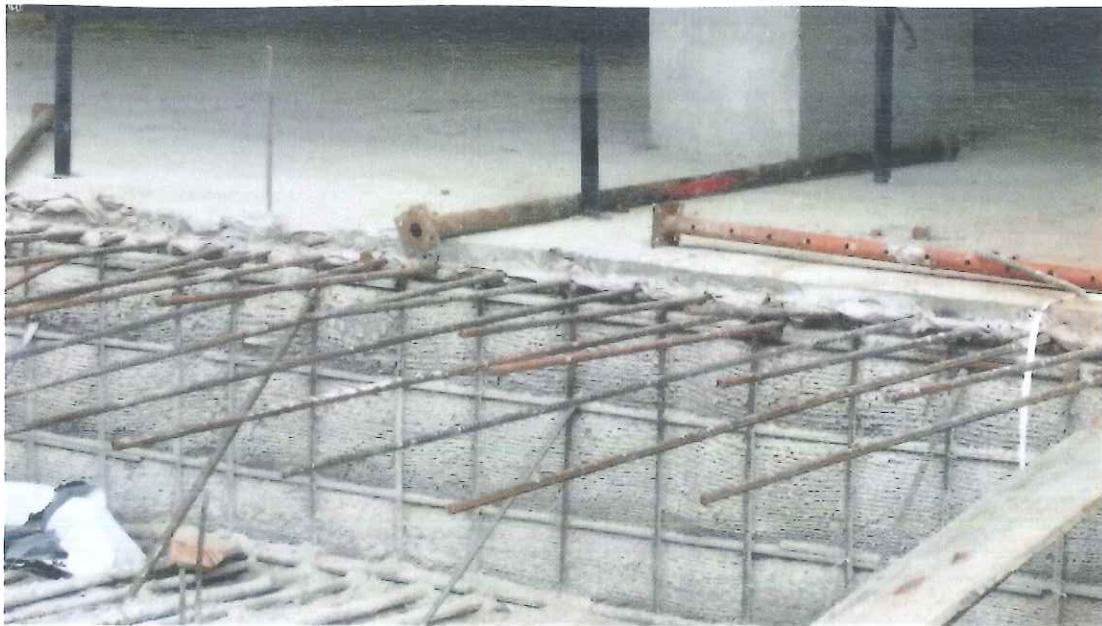
Фото 18. Непонятные инородные включения в теле фундаментной плиты.

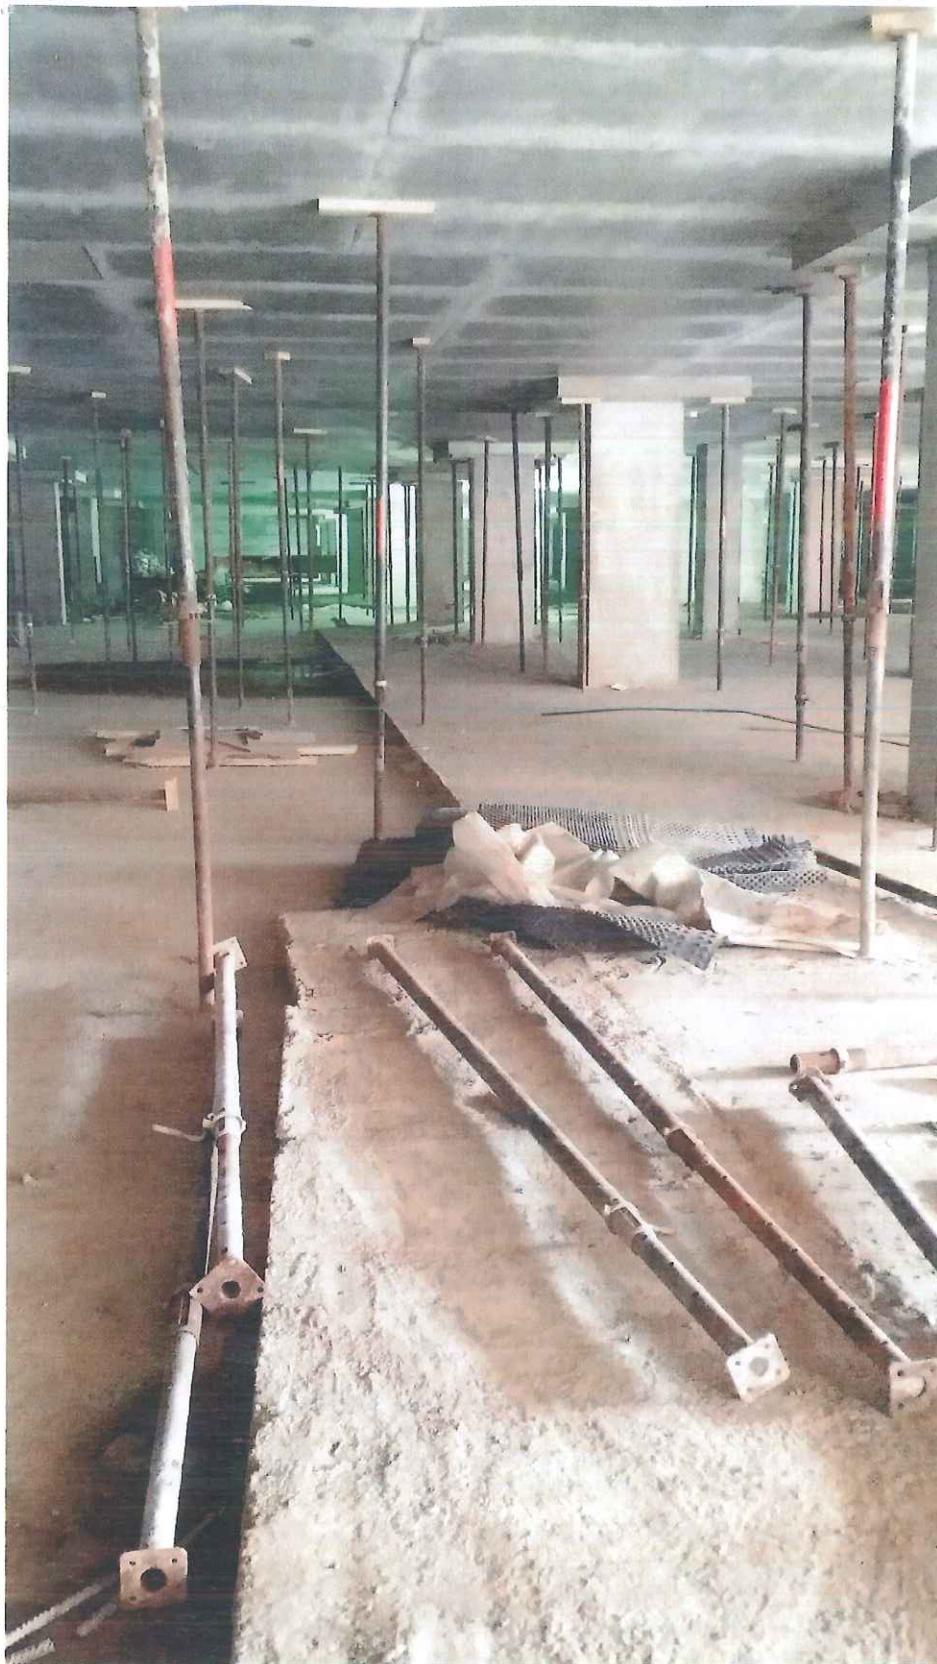
Фото 19. Непонятный перепад в фундаментной плите. По проекту, плита без перепадов.

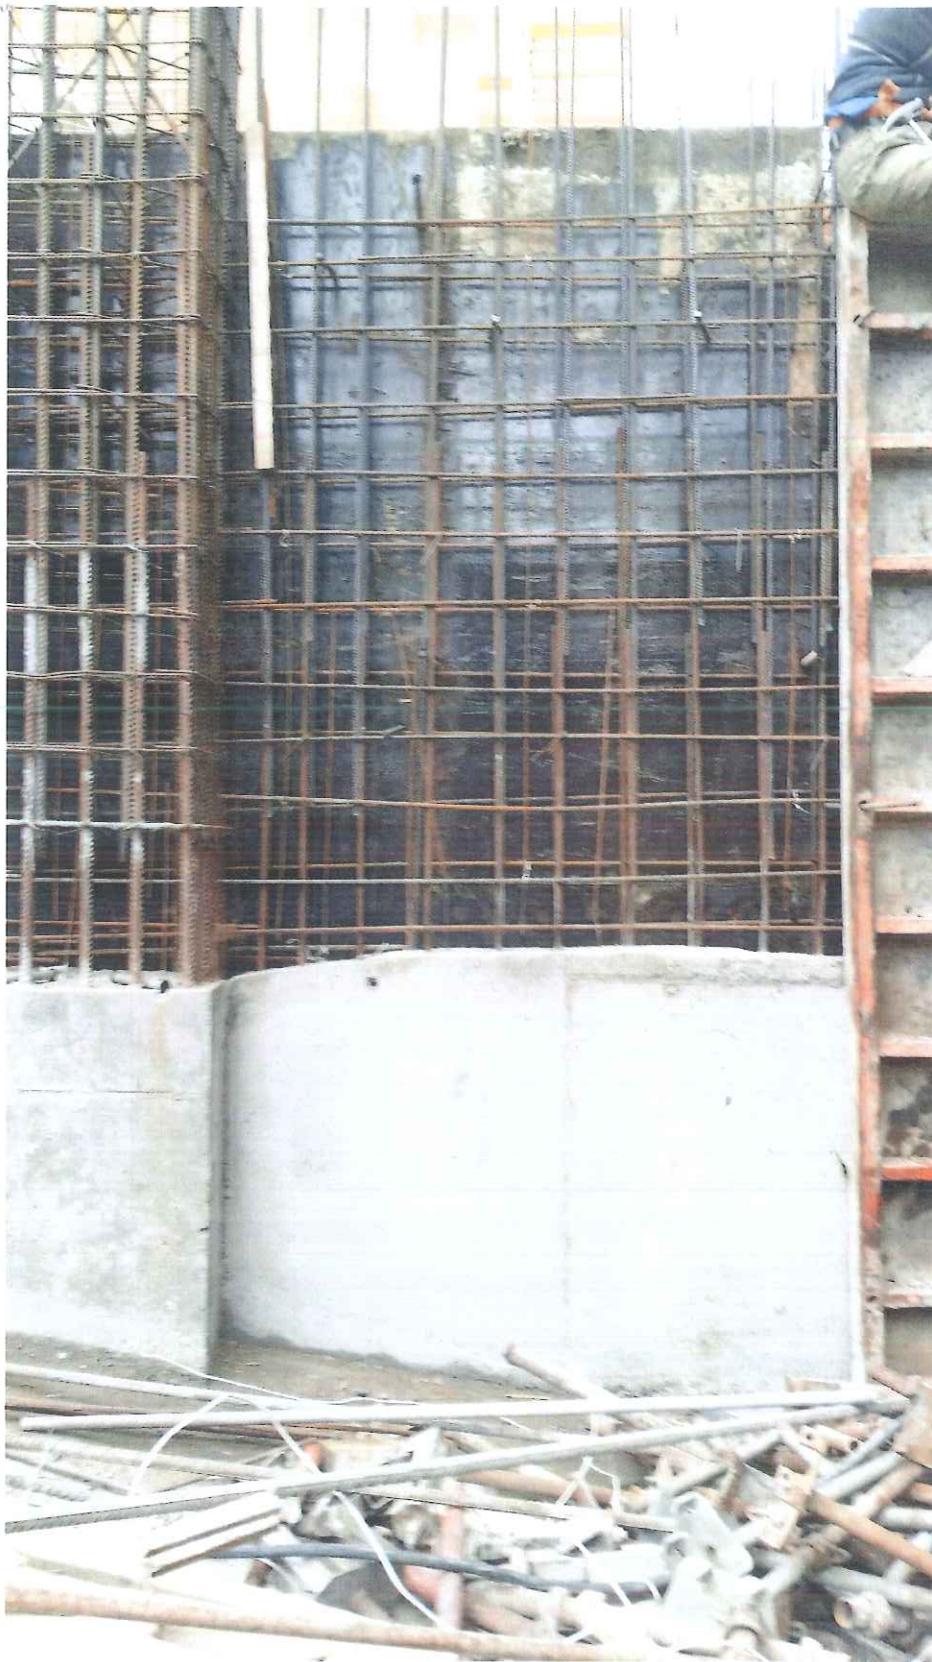
- игнорируются абсолютно все замечания авторского надзора записанные в журнал,
- рабочие швы устраиваются в стенах, в местах где закончился бетон, а не там где они должны заканчиваться по СНиП

Фото 20. Устройство рабочего шва бетонирования в стенах.

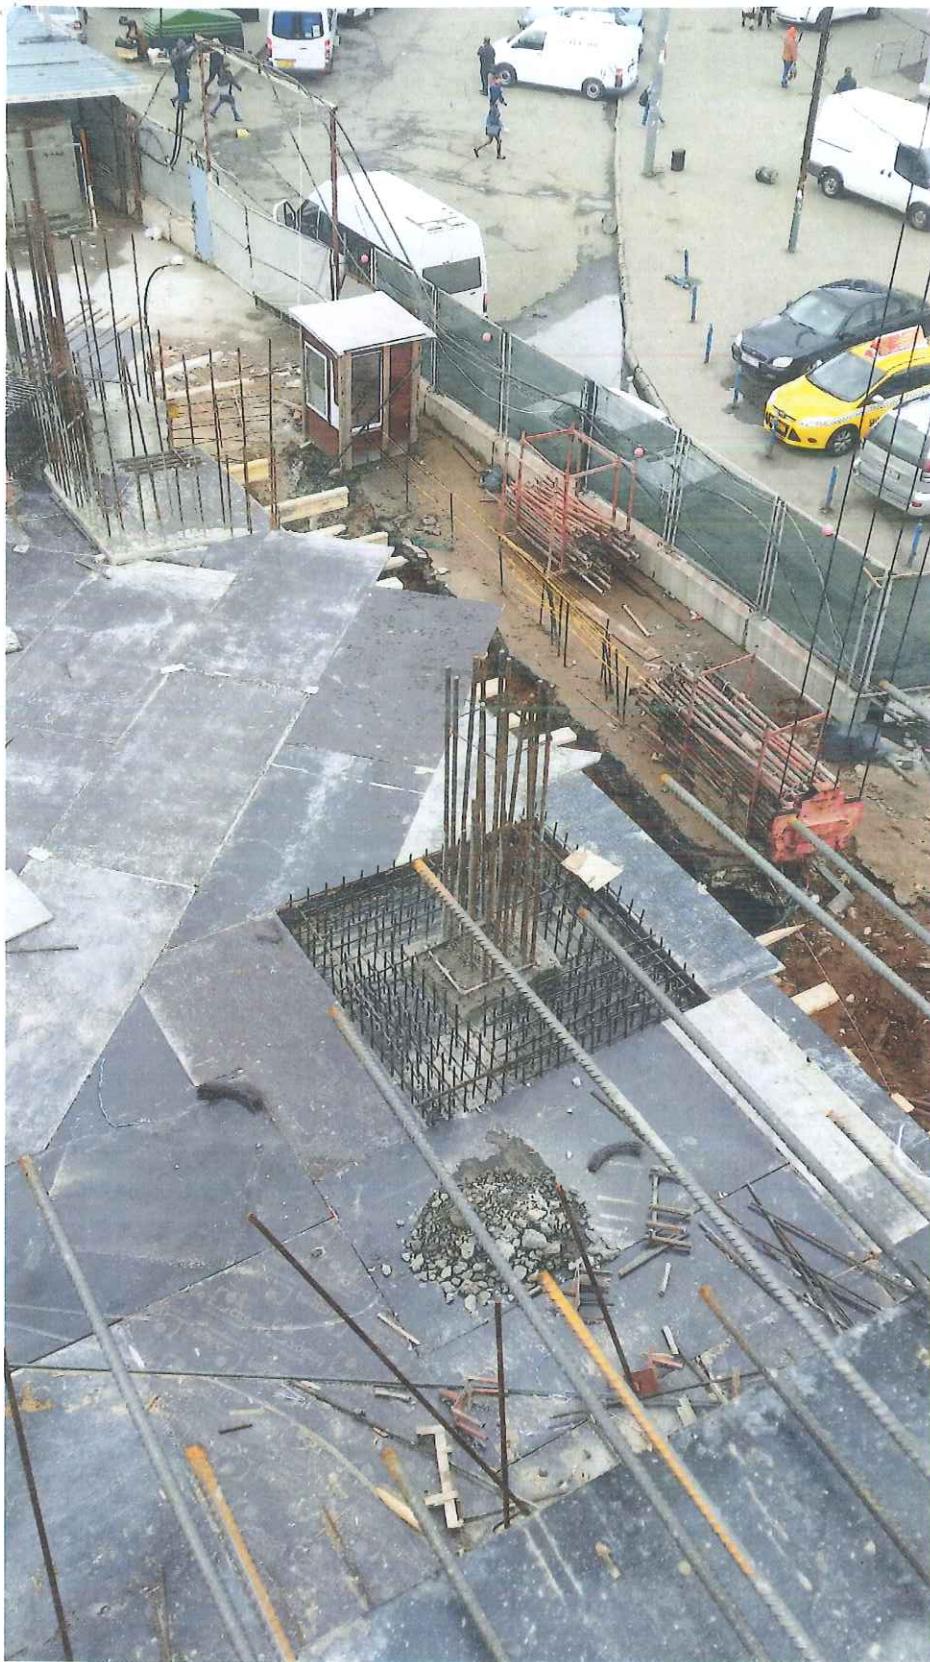
- систематически, при заливке колонн, происходит «перелив» выше проектной отметки с последующей срубкой верхушки отбойным молотком, после чего образуются вертикальные и наклонные трещины.

Фото 21. Перелив колонны. Кое как срубили, отм. срубки должна была быть по низу капители.
